Cura sag. Nr. 15460, A/B Westend, Westend 10, 3 th. 1661 København.

Slangerup, 15-03-2019

Fugtundersøgelse.

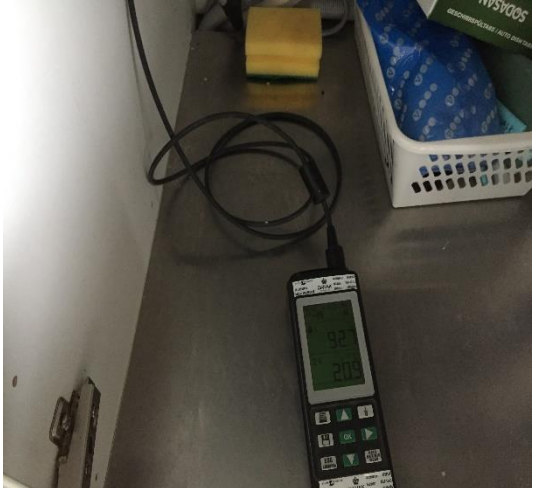
<p>3 Sal. Måling i sokkel under vaskeskab 92,7 % ved 20,9 Grader.</p>
2

Alle køkkenskabe under stålbrædder med vasken i, demonteres da der også her er meget opfugtet i gulvet under, gulvet til og med masonitpladen demonteres til tørt og der måles igen, inden det endelige omfang fastlægges.

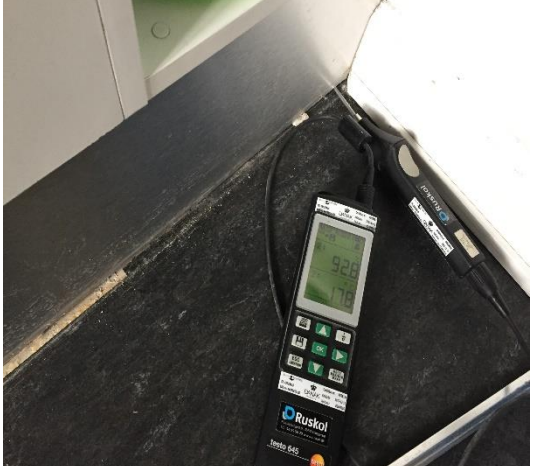
<p>3 Sal. Måling i sokkel under skabe ved komfur ø. 92,8 % ved 17,8 Grader.</p>

Køkkenskabene ved/med komfuret nedtages, der måles op til 99,9 % fugt i masonit pladerne under disse, der måles igen for at vurdere omfanget af gulv der skal optages.

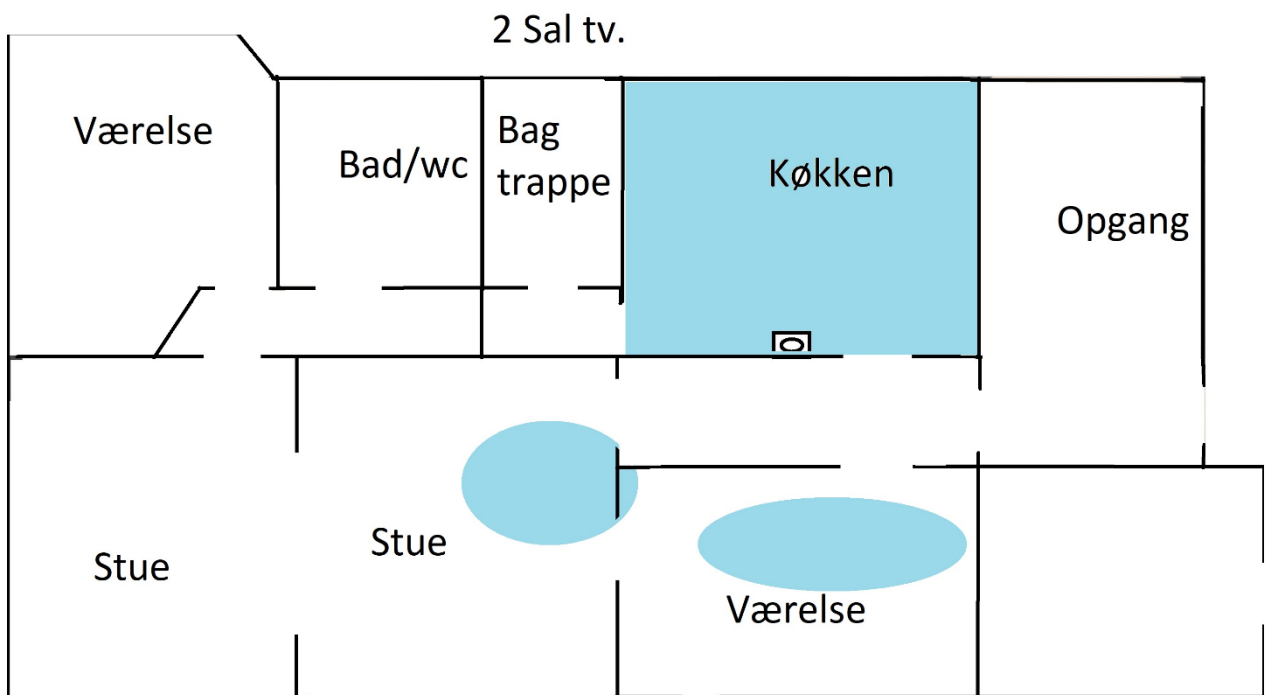
Prøvested	Fugtmåling
1	 	2 Sal. Indstiksmåling i sokkel 51 %
2	 	2 Sal. Indstiksmåling i sokkel 28 %

Pudsloft fjernes til tørt.

Alle sokler i køkkenet har taget skade, så dette demonteres, så der kan laves yderligere målinger for at fastlægge omfanget på gulvet, der er fuldlimet linoleum på gulvet, men høje målinger langs kanterne.

Overskabet over komfuret og rør kassen ved skorstenen, nedtages da der er vådt bag dette, væv og maling fjernes så der kan affugtes.

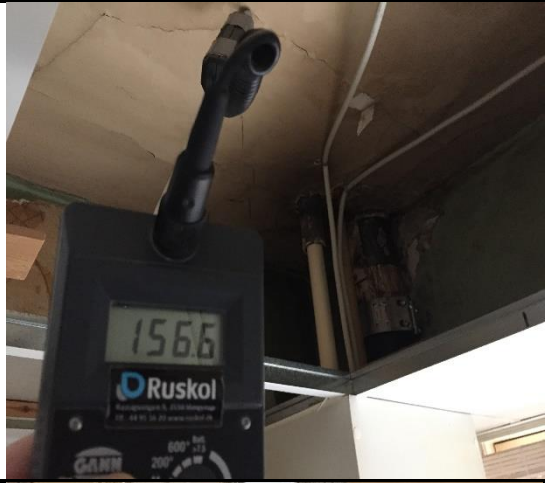
<p>2 Sal.</p> <p>Fugtmåling på loft i hjørne ved rør gennemføringen. 156 Digits på pudsede loft.</p>
4

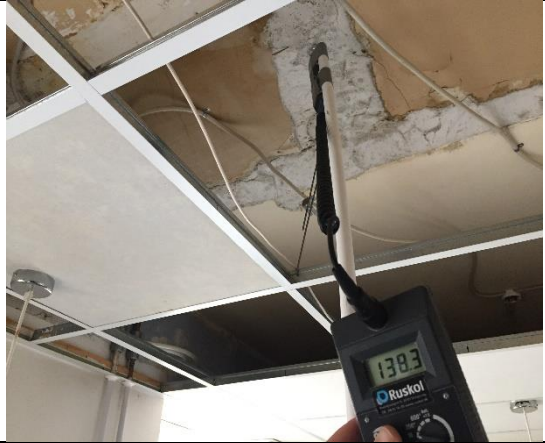
<p>2 Sal.</p> <p>Fugtmåling på loft 138,3 Digits</p>
5.

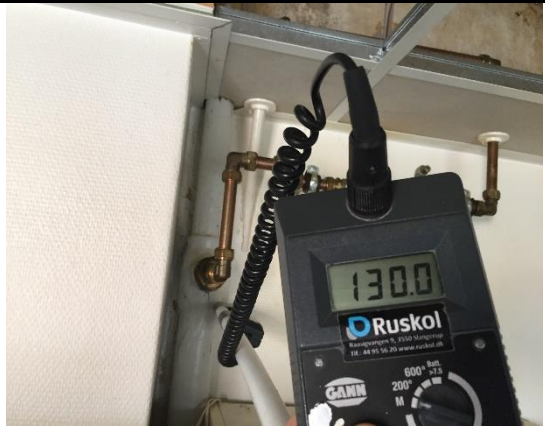
<p>2 Sal.</p> <p>Gann -måling på væggen ved rørkasse ved komfur 130 Digits.</p>

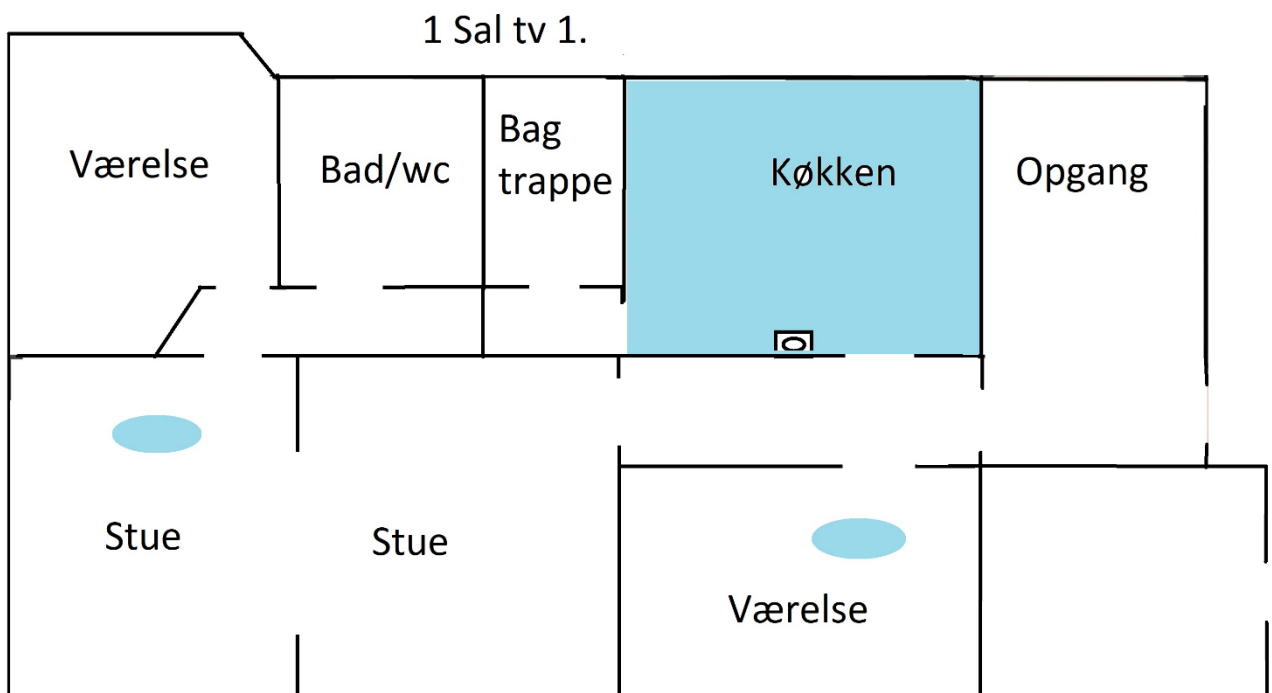
Prøvested	Fugtmåling
1	 	<p>1 Sal. Måling på væg under skab til højre for komfur 149,3 Digits.</p>
2	 	<p>1 Sal. Oversigts billede køkken.</p>

Det nedsænkede loft i køkkenet nedtages så loftet over kan "åbnes" så der kan fjernes alt vådt materiale op til gulvbrædderne hos overboen.

Køkkenskabet til højre for skorsten demonteres så væggen kan skrubes fri for tapet/væv og maling så den kan affugtes.

Rørkassen ved skorsten åbnes så det kan sikres at der ikke er opfugtede væg bag denne.

Klik gulvet optages fra skorstenen til tørt, se markering på skitsen.

Gulvet i bunden af rørkassen er også opfugtet, det åbnes til tørt, startende i hjørnet.

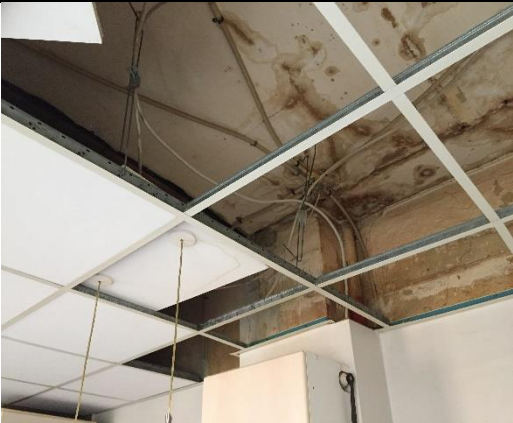
<p>1 Sal. Loftet skal "åbnes til tørt"</p>
<p>4.</p>

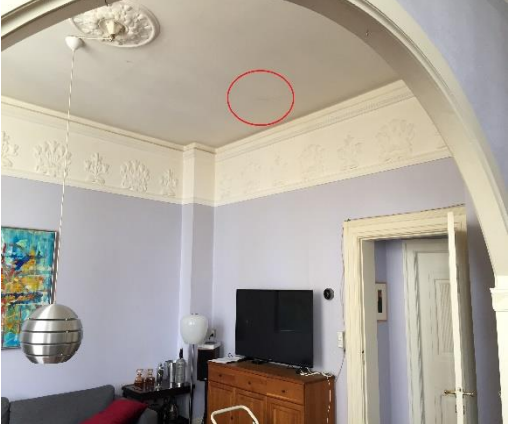
<p>1 Sal. Der er kommet fugt/vand ned gennem loftet i den bagerste stue.</p>
<p>5.</p>

I den bagerste stue er der kommet Fugt/vand ned gennem loftet, der skal åbnes til tørt og for at se hvor meget der er opfugtede i etageadskillelsen og hvor vandet er kommet fra.

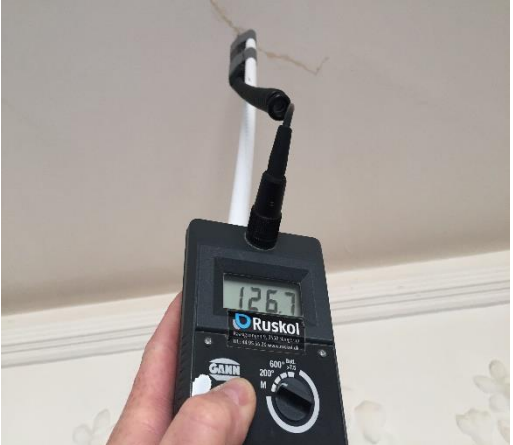
<p>1 Sal. Måling på loft i den bagerste stue. Åbnes til tørt.</p>
<p>6.</p>

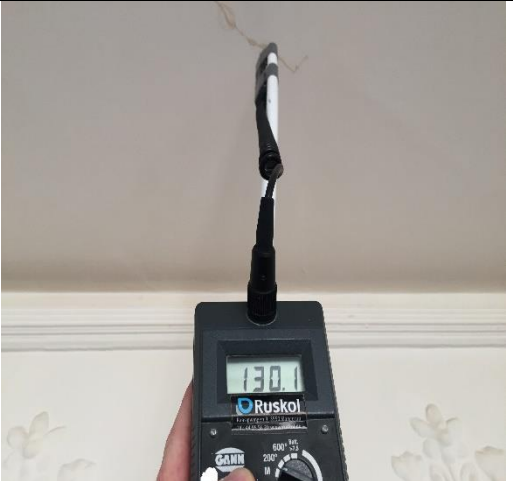
<p>1 Sal. Fugtmåling på loftet i værelset. Åbnes til tørt</p>

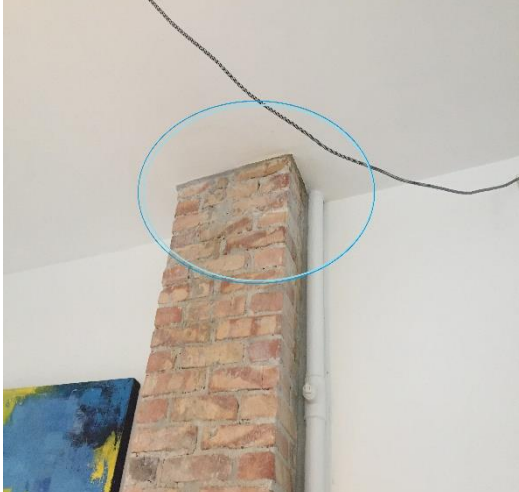
<p>Stuen. Opfugtet område omkring skorsten. Loftet åbnes og alt vådt materiale fjernes of der tages stilling til affugtning efter nye fugt målinger.</p>
---	---	--

I værelset der ligger under 1 sals køkken. er der kommet vand ned ved skorsten, loftet omkring den er meget opfugtet og skal åbnes til tørt, derefter affugtning efter behov i etageadskillelsen
